**PROGETTO DI ACCESSO SU TERRAZZO DI COPERTURA ESISTENTE E
DIVERSA DISTRIBUZIONE PLANIMETRICA INTERNA DEL PIANO PRIMO,
FABBRICATO SITO IN STIO VIA BENGASI, 4 – Foglio 19 Particella 130/43.**

RELAZIONE TECNICA - COROGRAFIA - STRALCIO PLANIMETRICO –STRALCIO
P.R.G. – STRALCIO PERIMETRAZIONE P.N.C.V.D. – STRALCIO CARTA DELLA
PERICOLOSITA' DA FRANE – STRALCIO CARTA DEL RISCHIO DA FRANE –
ORTOFOTO - PIANTE – PROSPETTI – SEZIONI - RILIEVO FOTOGRAFICO

RELAZIONE TECNICA

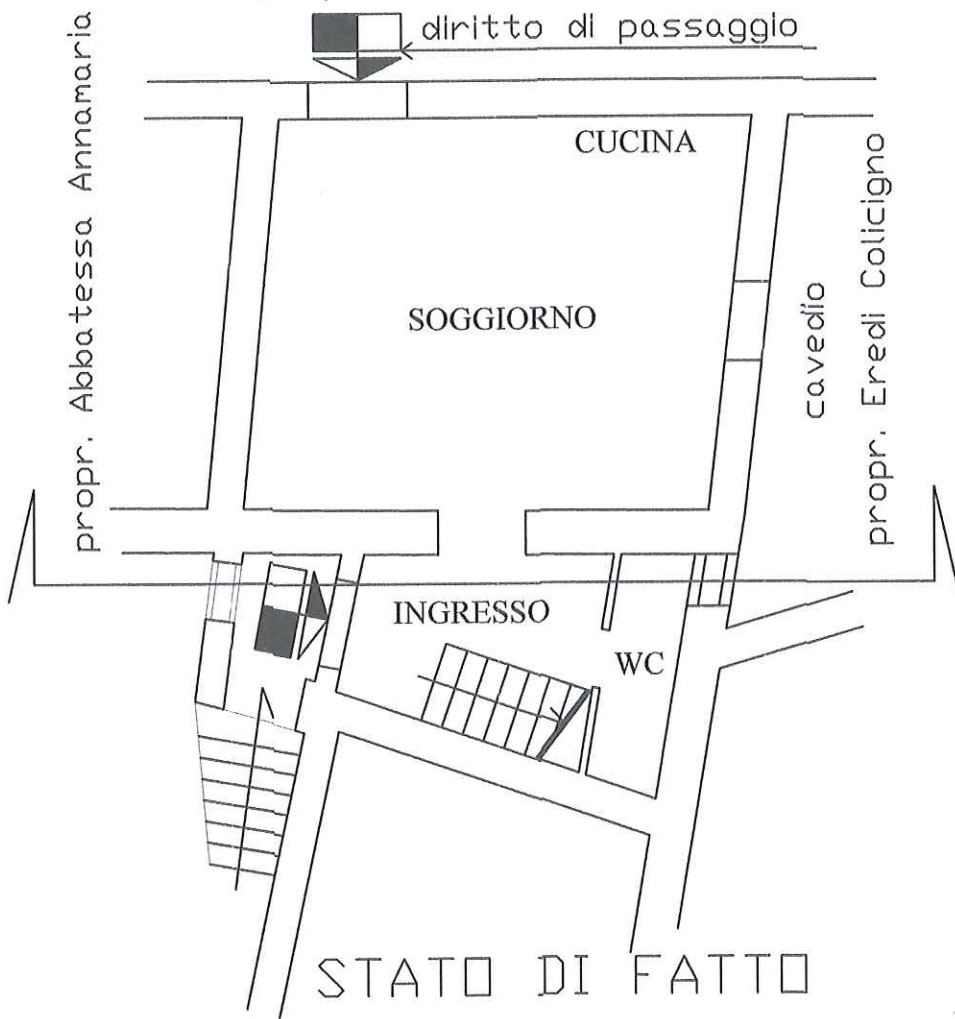
PIANTA PIANO PRIMO

Per quanto riguarda i lavori da realizzare a piano primo, consistono nel modificare l'accesso principale dell'abitazione, realizzando l'accesso direttamente nella zona adibita a soggiorno e di conseguenza ampliando il wc esistente ubicato nel sottoscala. Tutti i lavori di cui innanzi, verranno effettuati nel rispetto delle leggi vigenti e non comportano alcuna modificazione significativa sull'immobile; il tutto sarà realizzato in perfetta armonia con l'inserimento nel contesto ambientale.
